SB č. **L-410/005b**

Typ letounu: **L-410**

Datum vydání: **18. 06. 2020**

Předmět: Kontrola a případná výměna konzoly v servořízení předového podvozku.

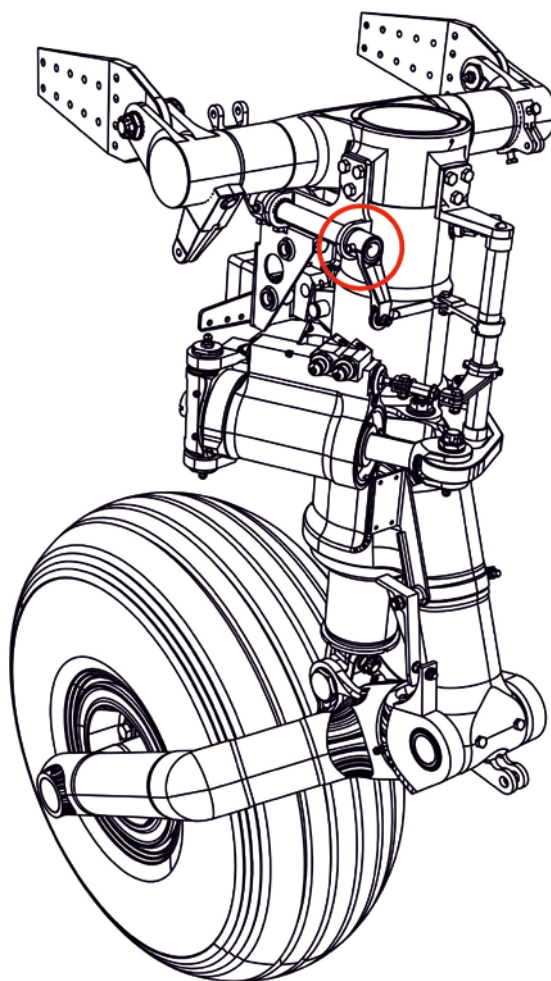
Pomocí 6x zvětšující lupy kontrolujte výskyt trhlin na konzole servořízení předového podvozku typové č. 3 245 092 0 (objednací č. 2 123 092) poz. 92 na nákresu nohy předového podvozku v Příloze 1, v oblasti dle níže uvedeného obrázku. Trhliny na konzole nejsou přípustné.

Pokud jsou trhliny na konzole nalezeny, proveďte výměnu konzoly dle části 2.B. tohoto bulletinu.
